Mesure de l'efficacité d'aérateurs de soffite à clapet à protéger les toits et les combles par grands vents

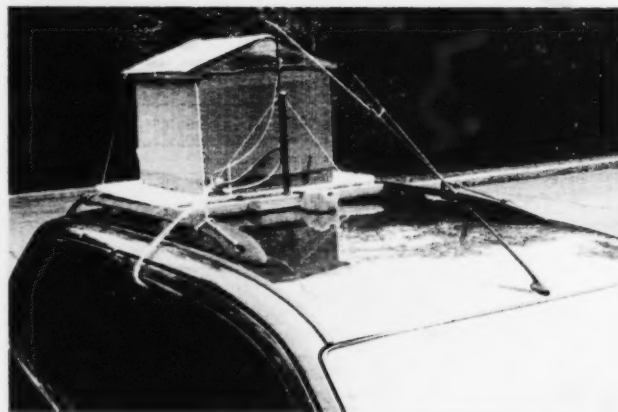
Figure 1 Maquette montée sur véhicule pour les essais

On aperçoit le tube de Pitot dans la partie supérieure de la photo, au-dessus et en avant du faîte du toit. La position de la maison peut être réglée à n'importe quel angle « par rapport au vent ». Les baromètres jumelés sont montés à l'intérieur du pare-soleil. Observateur : Peter Russell, P.Eng.

Les essais sur modèles à l'échelle montés sur une voiture ont été menés en 2005. Comme le montre la figure 1, l'installation permet d'enregistrer les pressions dans le vide sous toit (par rapport aux mesures de pression statique et de vitesse prises par des tubes de Pitot situés devant le toit et au-dessus de celui-ci) à des vitesses allant jusqu'à 140 km/h. Les constatations importantes figurent ci-dessous.

Un aperçu des résultats des essais menés sur les modèles à l'échelle, particulièrement les essais « sur véhicule » (figure 1), aide à mettre en perspective les objectifs recherchés à pied d'œuvre et les résultats limités :

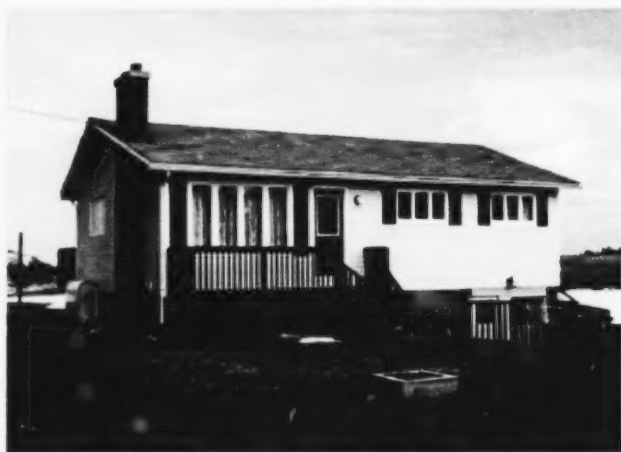
Figure 2 Maison de Pouch Cove. Vue vers le nord depuis le devant de la maison; cheminée sur la façade est. Emprise au sol de 26 x 36 pi. Le support de couverture est composé de planches emboutées pas très étanches à l'air, particulièrement où elles sont en saillie au-dessus des murs de pignon.

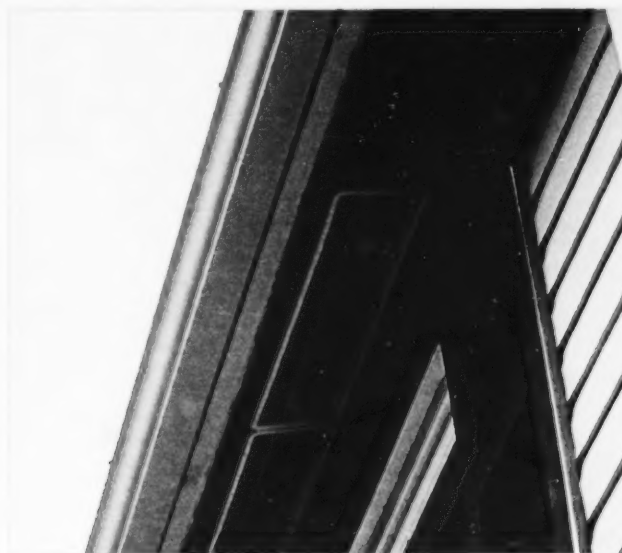
Figure 3 Aérateurs de soffite à clapet en place. Position ouverte

À la suite des retards découlant de l'acquisition d'un jeu d'instruments de mesure convenable, l'équipe a mis en place les instruments de suivi et a mené, le 5 juin 2006, les premiers essais sur la maison témoin dotée d'orifices de ventilation par les soffites classiques. (L'installation est montrée à la figure 3. Des aérateurs de soffites rectangulaires ont été découpés dans le contreplaqué non ventilé en vue des essais). L'équipe sur place (l'auteur et le propriétaire-occupant, un professeur de physique à la retraite, de surcroît) a procédé à la pose des aérateurs à clapet fabriqués à la main (voir la figure 3 et 4), du 13 au 15 juin. Ils ont pu observer l'effet des rafales tandis qu'ils travaillaient et, le 16 juin, ils rencontraient les membres de l'équipe de recherche pour discuter du projet et demander des modifications importantes à l'installation de suivi.

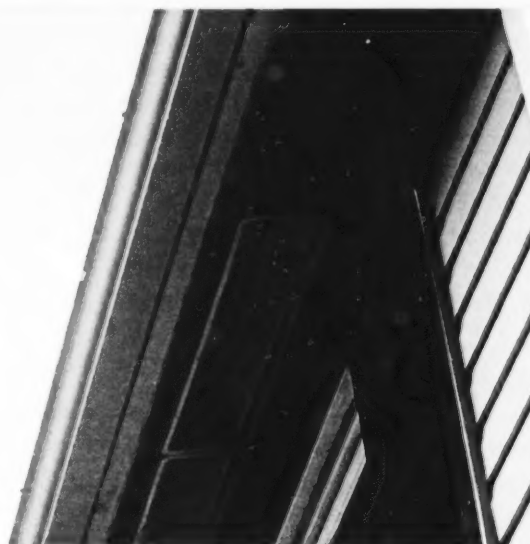
Figure 4 Aérateurs de soffite à clapet en place, en position fermée. Les premiers modèles étaient des « prototypes en vraie grandeur » fabriqués à partir des bacs à fleurs pour fenêtre dotés de clapets « Corroplast ». Ces derniers se sont avérés trop bruyants, malgré la présence de coussinets en caoutchouc mou.
